COMMUNE DE SERRIERES DE BRIORD

PLAN LOCAL D'URBANISME

**ANNEXES SANITAIRES  
9**

## Zonage d'assainissement

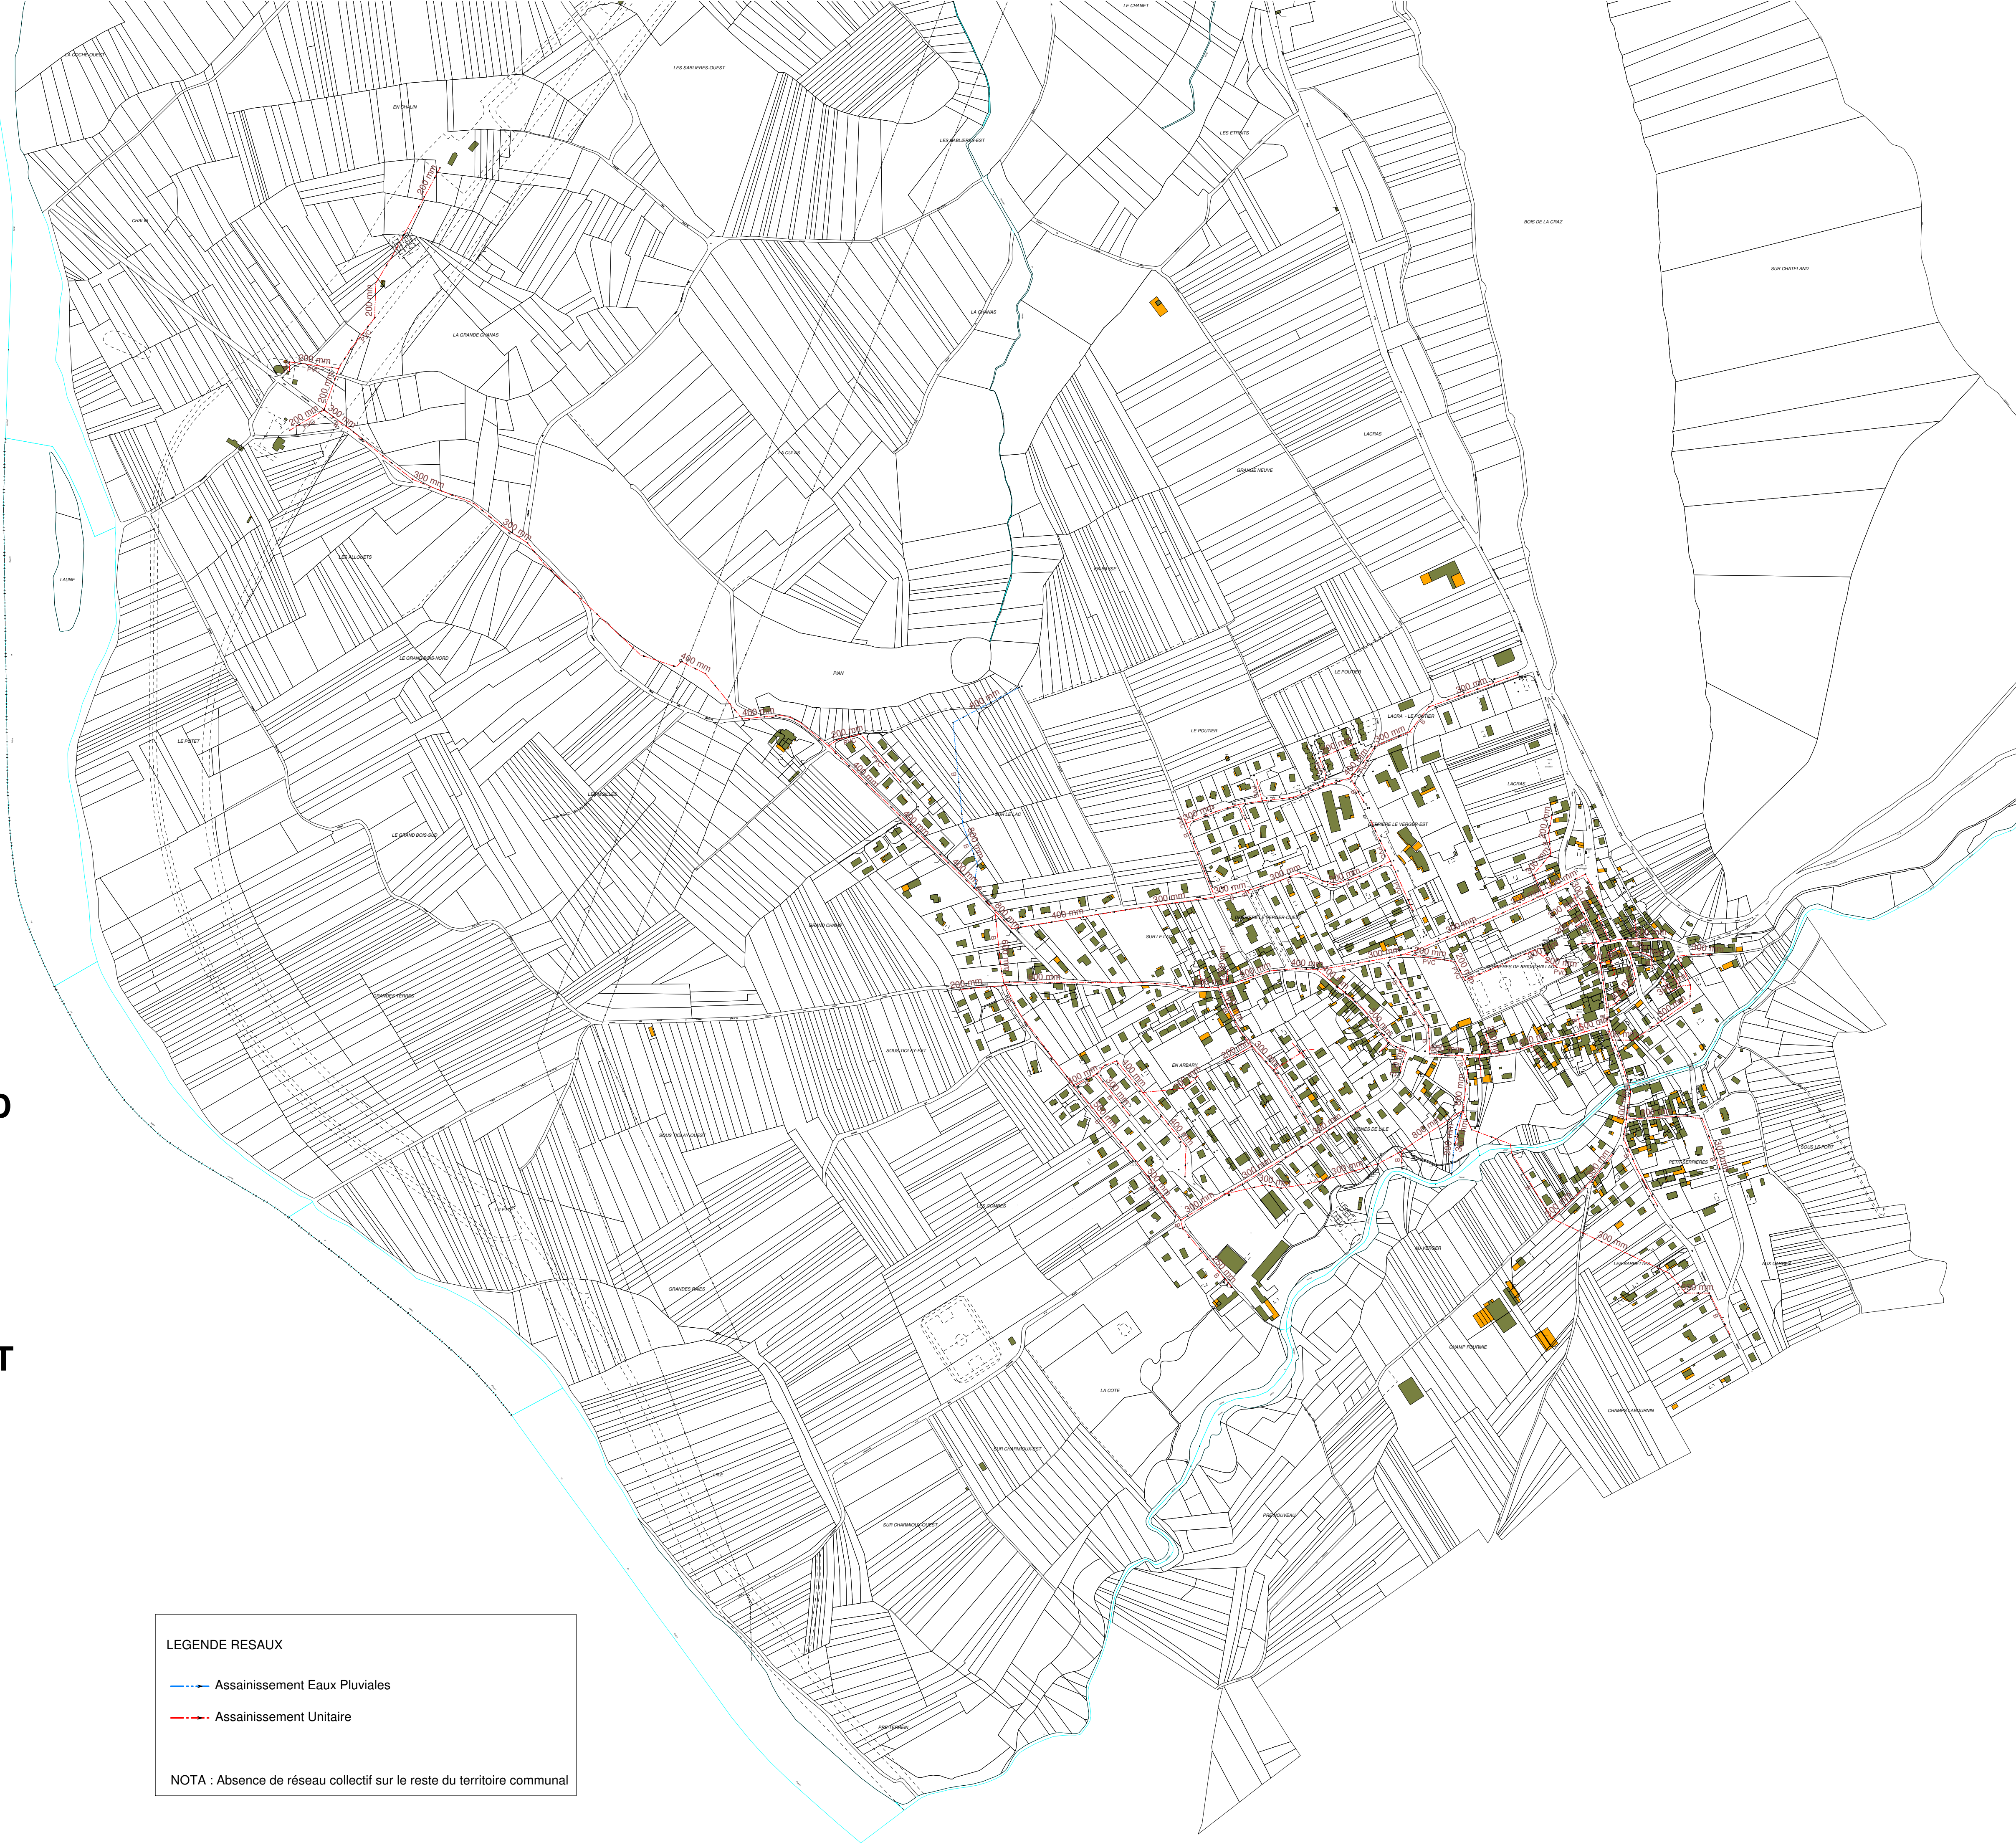
- Assainissement Eaux Pluviales
- Assainissement Unitaire

NOTA : Absence de réseau collectif sur le reste du territoire communal

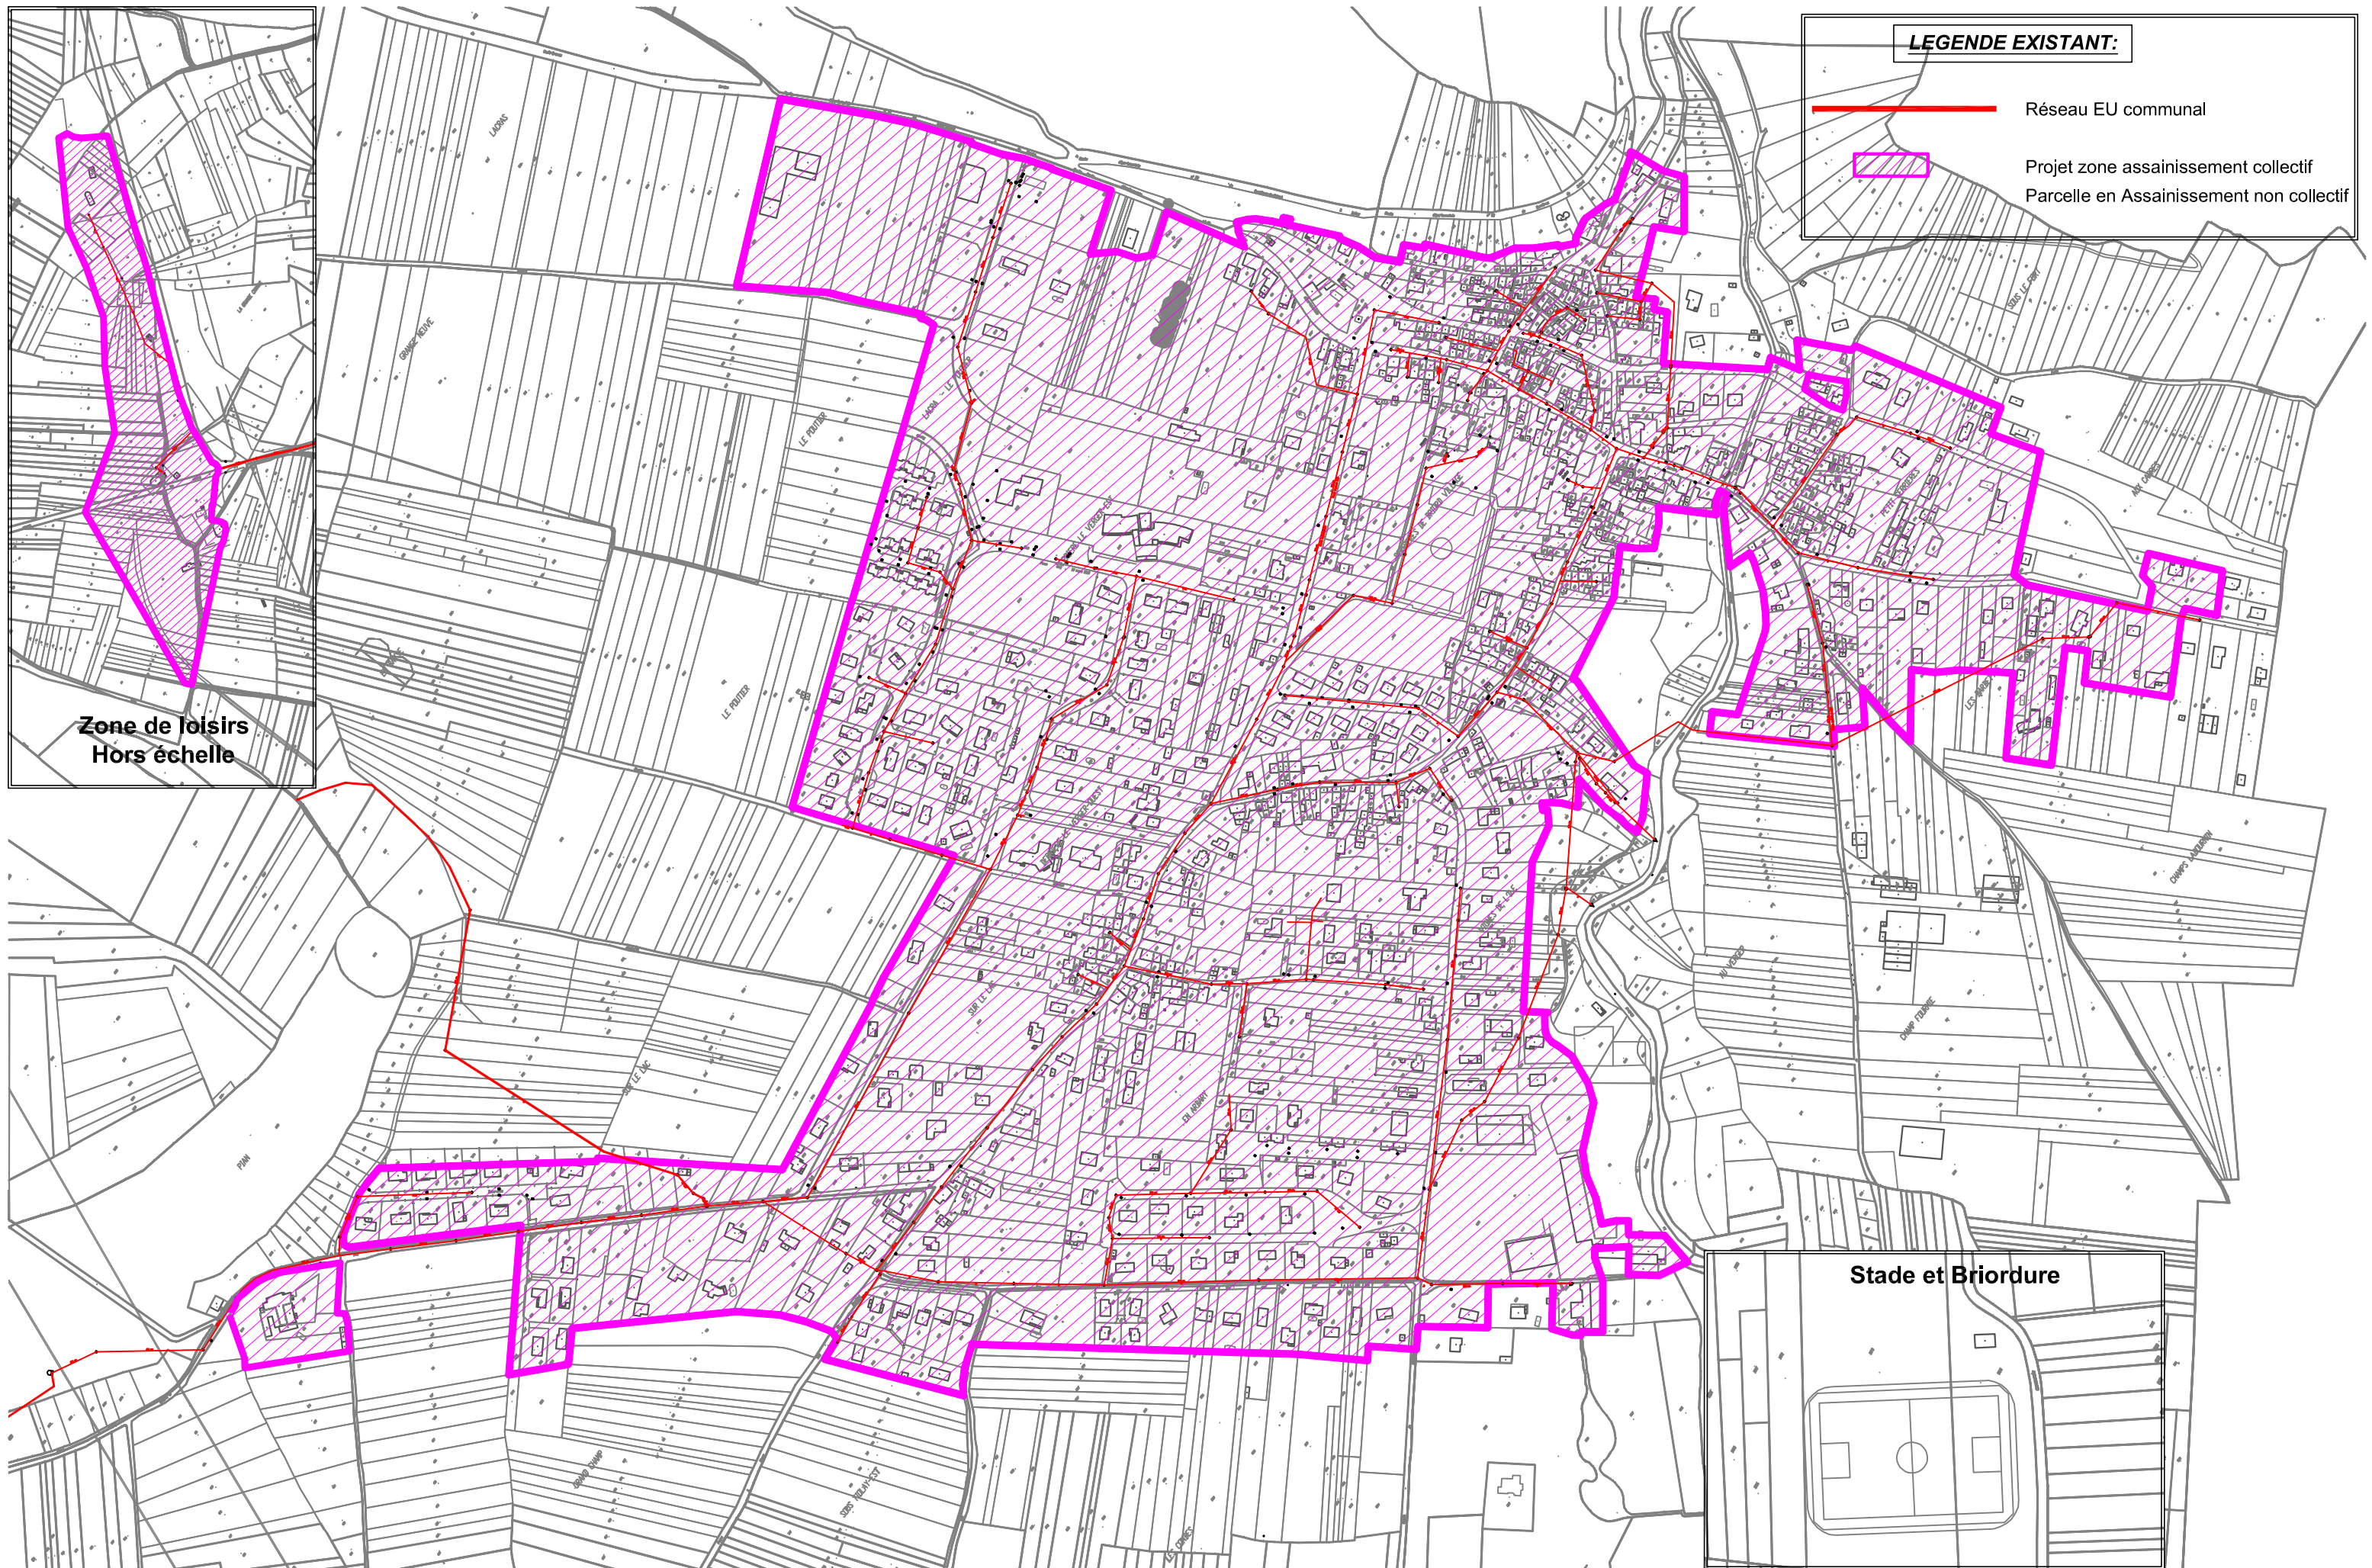
### **PROPOSITION DE ZONAGE D'ASSAINISSEMENT DE LA** **COMMUNE DE SERRIERES DE BRIORD**

La zone d'assainissement collectif regroupe l'ensemble des secteurs où le réseau passe déjà à proximité des habitations actuelles ou futures, et en intégrant les 4 habitations susvisées.

Les secteurs concernés par les périmètres de protection des captages sont intégrés à la zone d'assainissement collectif.
